Statens tilsyn for planter, fisk, dyr og næringsmidler

Farekartlegging av vannverkernes høydebasseng – erfaringer og refleksjoner etter tilsyn

Fagtreff vannforeningen 10.2.2020

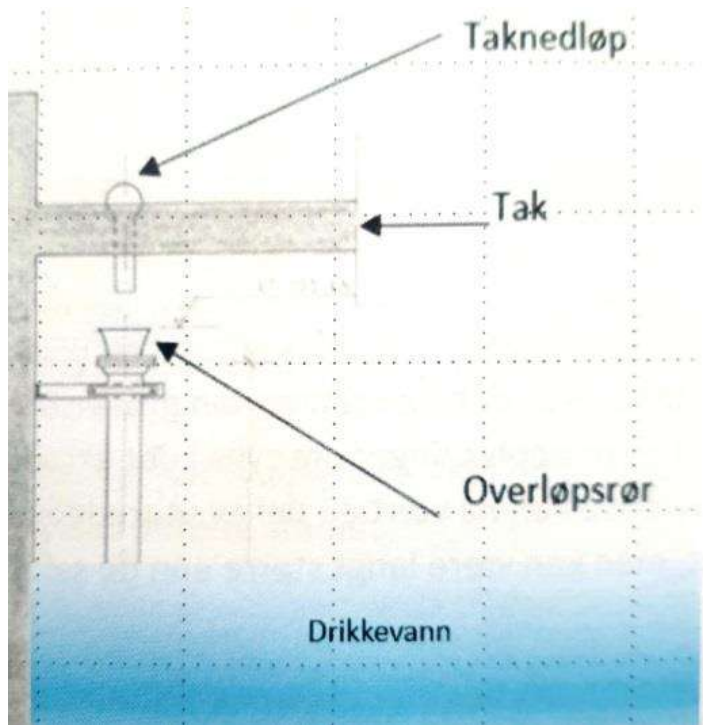
Feilkonstruksjon av høydebasseng Steinkjer

- Bygget i betong
- Flatt tak, kledd med takpapp
- Nedløpsrør for vann fra tak munnet ut inne i bassengkammeret over trakt for overløpsrør, ikke tett forbindelse
- Feilkonstruksjon ble avdekket i tilknytting til *Campylobacter*-utbrudd 2017, ukjent for vannverkets ledelse før det
- Tiltak; nedløpsrør ombygget, tett rørforbindelse
- Flere andre høydebasseng i området med samme konstruksjonsfeil

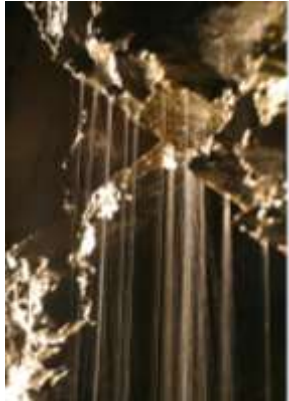
Innlekk til fjellråsprengte basseng: overvåking og farekartlegging

- Større eller mindre lekkasje i alle slike basseng
- Aktuelle metoder for overvåking:
 - Prøvetakingsplan bør fange opp utgående vann fra høydebassenget
 - Observere og evt. prøveta dryppvann:
 - Ved fylt basseng: mulig, men av og til vanskelig
 - Ved tømt basseng
 - Prøvetaking av overflatevann på overliggende areal
- Aktuelle tema i farekartlegging:
 - Geologiske undersøkelser, bl.a.:
 - Bergarter, permeabilitet for grunnvann
 - Fastsette utstrekning av område som kan drenere vann til bassenget
 - Løsmasse-overdekking?
 - Estimere oppholdstid for vann
 - Eventuelle forurensende aktiviteter og tiltak i overliggende areal:
 - Bolig, avløpsordninger
 - Industri
 - Jordbruk, husdyrbeiting
 - Skogsdrift
 - Allmennferdsel

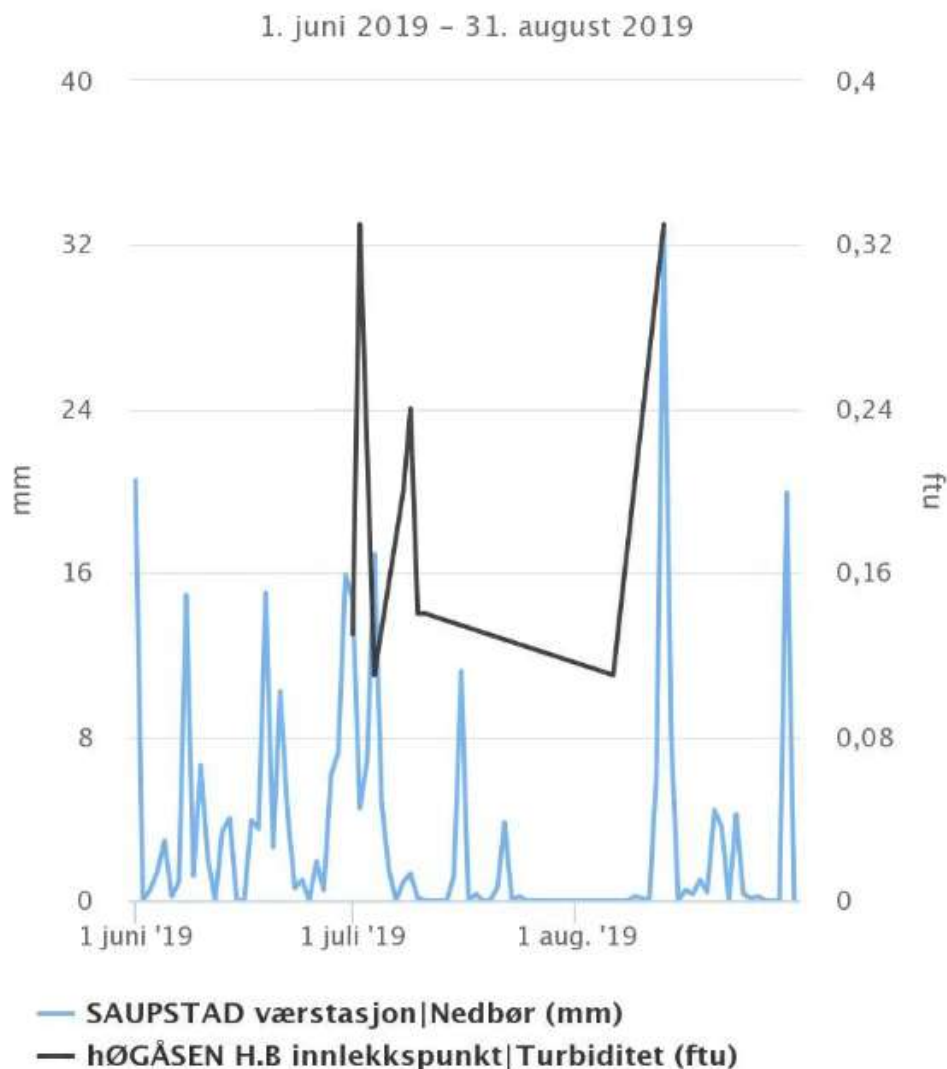
Samvariasjon nedbør vs. turbiditet i dryppvann, Høgåsen høydebasseng, Trondheim vannverk

Indikerer at dryppvann er påvirket av overflatevann – underbygger antakelse om at dryppvann til fjellråsprengt høydebasseng kan være forurenset av overflatevann

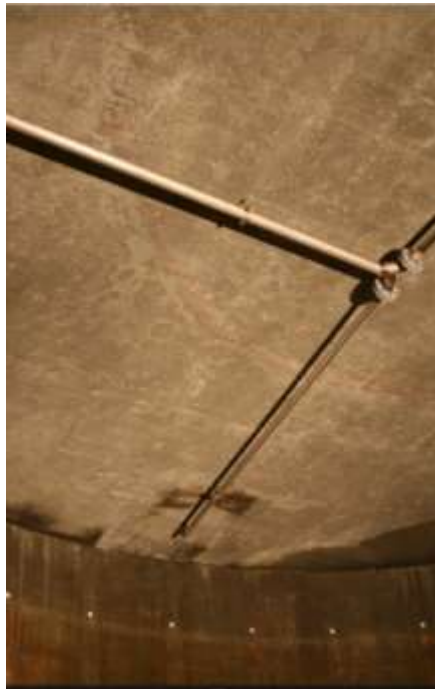
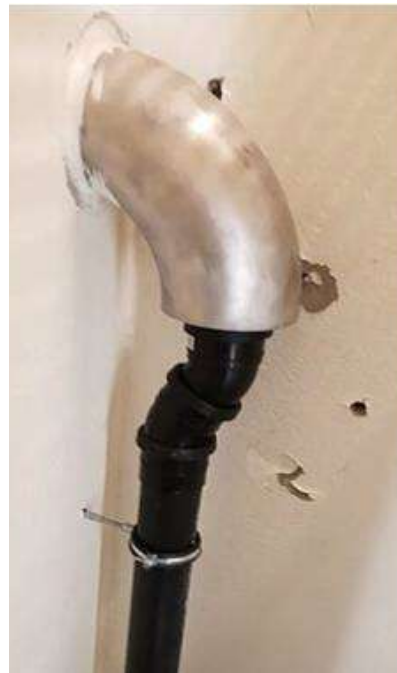
Nedløpsrør for avløpsvann fra tak ført gjennom bassengkammer

- Vanlig løsning på basseng med flatt tak, med fall inn mot sentralt avløp
- Risiko for lekkasje i nedløpsrør
- Aktuelle tekniske løsninger:
 - Bygge om tak; fall mot kant, og utvendig nedløpsrør
 - «Rør i rør»: Evt. lekkasje fanges opp av utvendig rør og kan ledes bort. Trondheim vannverk har gjennomført dette på to høydebasseng med innvendig taknedløp.

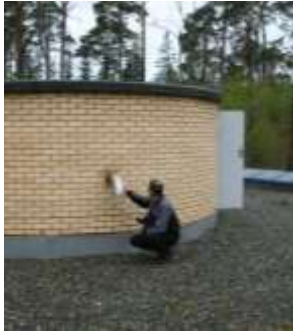
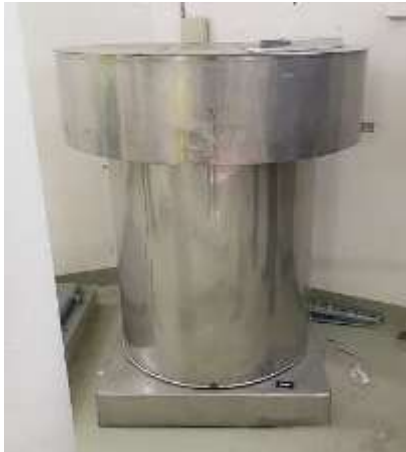
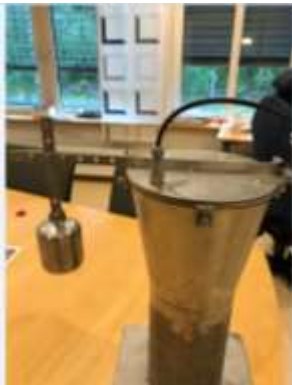
Hindre forurensing via innluft

- Må alltid ha mulighet for å slippe inn luft, når vann går ut av bassenget
- Luft kan bringe med forurensing, bl.a. knyttet til insekt
- Må ha system for å filtrere luft, bør ha poreåpning som er liten nok til å stoppe insekt
- Filter gir luftmotstand, må sikre at luft ikke tar andre veier, f.eks. via overløpsrør uten vannlås
- Trondheim vannverk har utviklet en enkelt system som holder overløpsrøret tett inntil vann-nivå i basseng når opp til overløps-nivå – hindrer ukontrollert innslipp av luft via overløpsrør

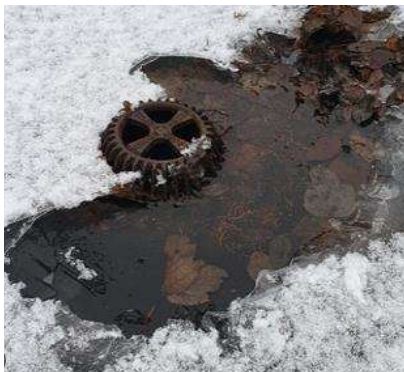
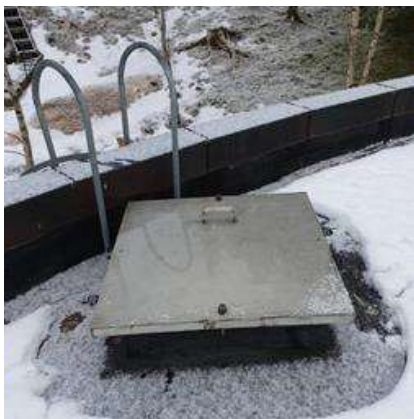
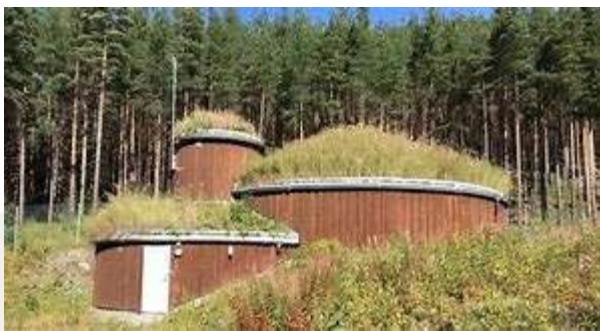
Lekkasje gjennom tak og takluker

- Mest aktuell for flate tak og ved sprekkdannelse i taktekking
- Sprekkdannelser i takpapp i tilslutning til takavløp
- Takpapp har begrenset levetid
- Hvis singel over: vanskelig å inspisere
- Løv o.l. kan tette avløp, øker risikoen, ønskelig å fjerne trær nær bassenget
- Ansamling av fugl øker risikoen for tilførsel av fekal forurensning

- Hvis direkte til vannbasseng: sårbart. Vanlig løsning for små basseng
- Torvtak og takluker direkte til basseng er sårbar kombinasjon, har sett flere tilfeller av lekkasje
- Bedre løsning: tilgang til basseng gjennom trappehus og luke øverst i bassengvegg
